Project Opel Omega MV6.

Verkoop- klaar gemaakt en deelrevisie motorblok, differentieel en automaat.

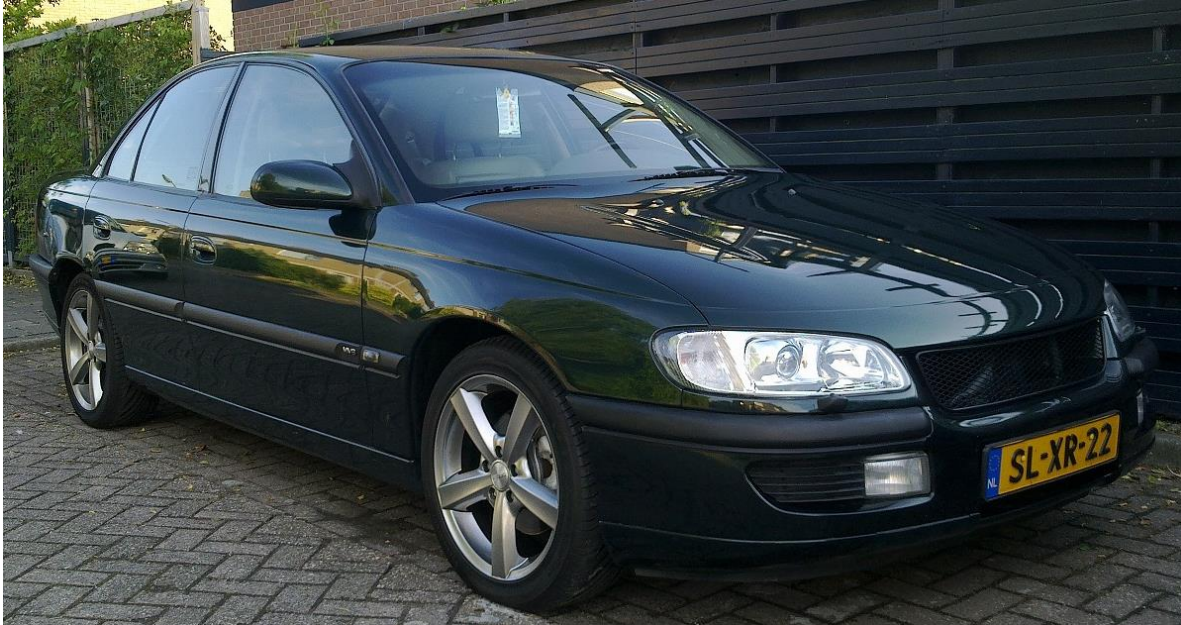
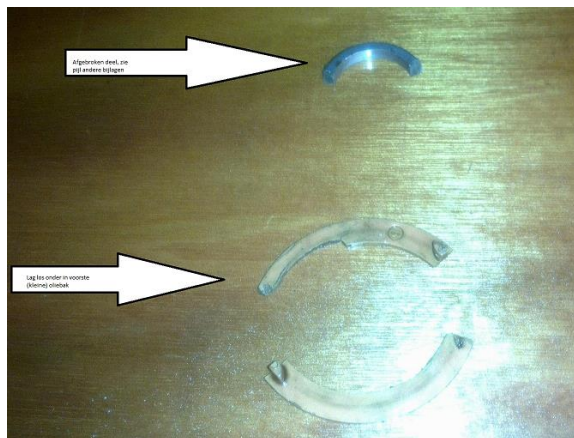
Tweede eigenaar, tijd gedemonteerd stil gestaan.

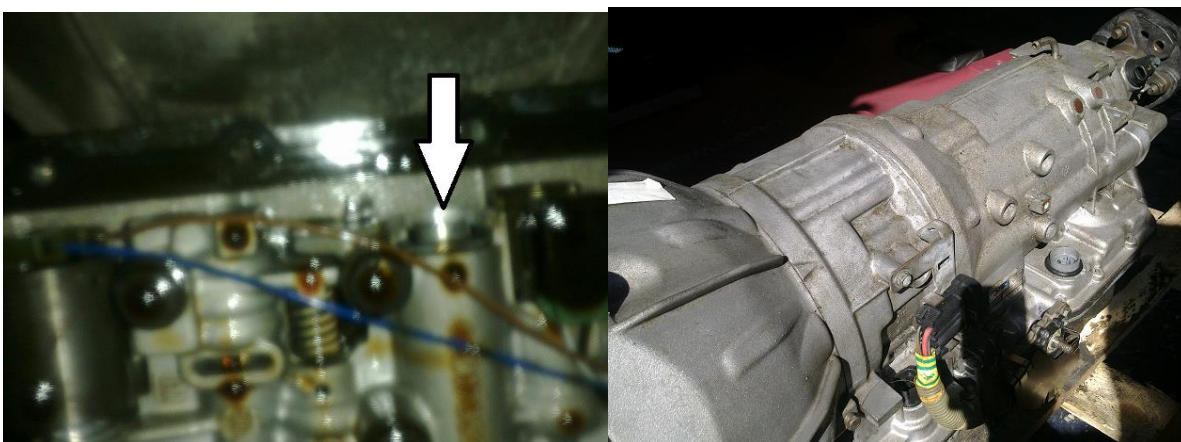
Automaatbak bleek defect.

Gebruikte aangeschaft, seals, filters en magneet vervangen en een koppelomvormer met hogere stalsnelheid gemonteerd.

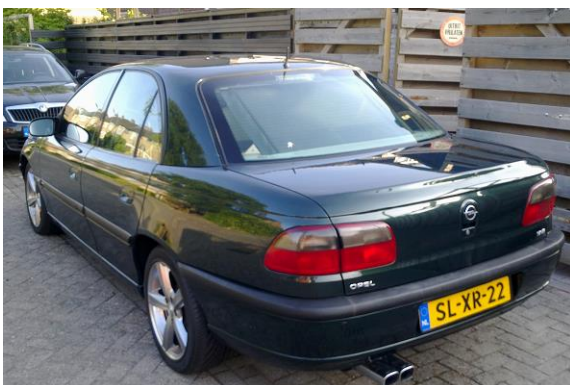
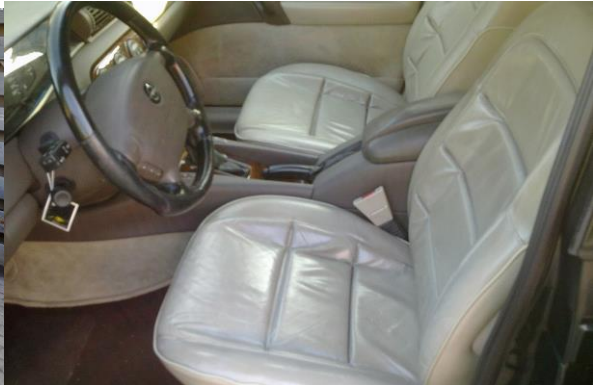
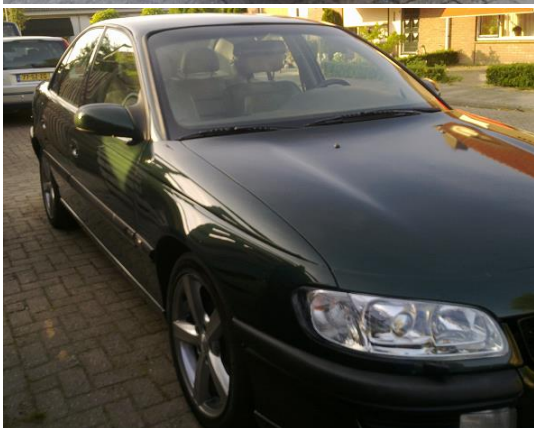
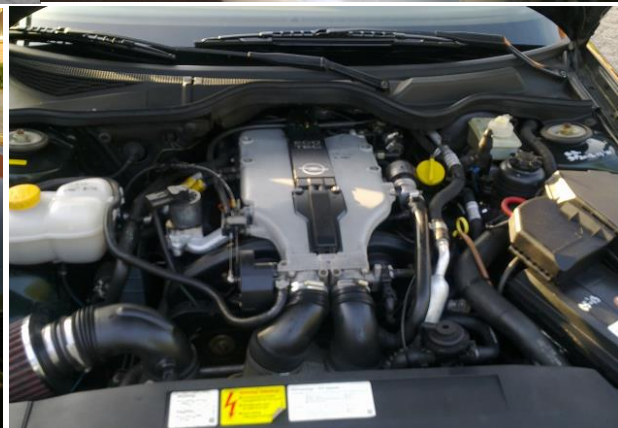
Bekende problemen met de MV6 beetgepakt:

Spruitstukken en tapbouten vernieuwd;

Kleppendecksels kunststof vernieuwd;

Oliekoeler opnieuw afgedicht;

En uiteraard gelijk een fikse grote beurt uitgevoerd en afgemaakt met een mooie cleaner-beurt en een Irmsher grille
